RAPPORT D'ENQUÊTE AÉRONAUTIQUE
A03W0148

PERTE DE PUISSANCE ET DÉFECTUOSITÉ MÉCANIQUE

DU BELL 204B C-GTNP
EXPLOITÉ PAR DELTA HELICOPTERS LTD.
À 75 NM AU NORD-EST DE MANNING (ALBERTA)
LE 13 JUILLET 2003

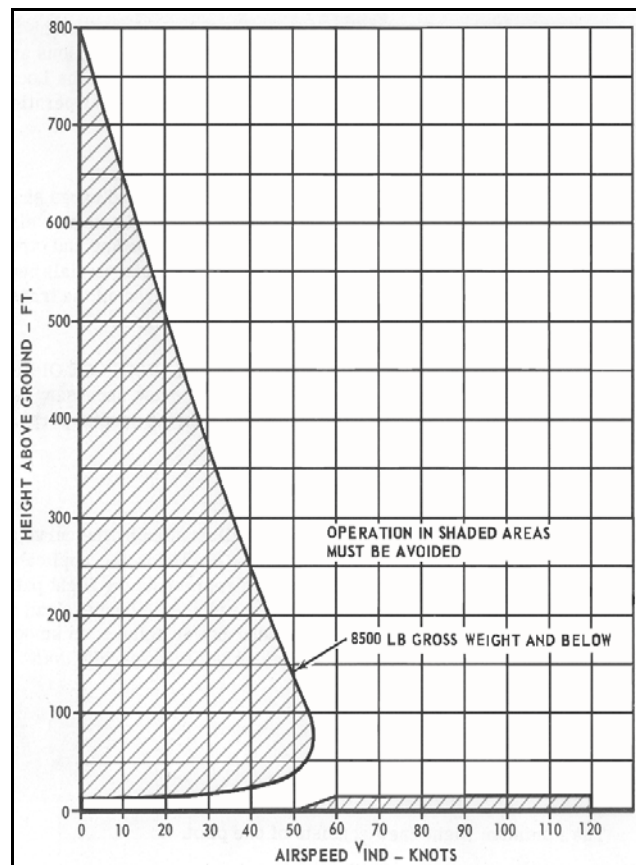
Figure 1. Graphique hauteur-vitesse du Bell 204B (Bell Helicopter)

La Section 1 du manuel de vol approuvé du Bell 204B (BH204) contient un graphique hauteur-vitesse (H-V) avec une zone ombrée qui constituait à l'origine une limitation de vol critique en cas de panne moteur lors du décollage, de l'atterrissage ou de toute autre manoeuvre près de la surface (voir la figure 1). L'utilisation de l'hélicoptère dans cette zone critique réduit la possibilité de réussir un atterrissage en autorotation en cas de panne moteur. Ce graphique H-V a été intégré en annexe au manuel de vol à titre de limite d'utilisation pour les hélicoptères exploités au Canada qui effectuent des vols avec charge externe, et il se présente sous la forme d'un ajout (BHT-204-FM-CAN-O). Toutefois, l'information s'applique à toutes les opérations à basse altitude.

Au moment de l'accident, l'hélicoptère était exploité à une masse supérieure à la masse maximale recommandée pour le vol stationnaire hors effet de sol, mais à l'intérieur de la limite augmentée de masse brute avec charge externe. La masse supérieure devait nécessiter une importante sollicitation du pas collectif pendant toutes les étapes du vol, surtout à basse vitesse ou en vol stationnaire. Lorsque le moteur est tombé en panne, les pales du rotor principal non entraînées ont engendré une importante traînée, ce qui a provoqué une chute rapide de la vitesse de rotation du rotor principal. Cette perte de vitesse a réduit la quantité d'énergie cinétique du système rotor dont disposait le pilote pour maîtriser la descente de l'hélicoptère. De plus, la basse altitude, la charge externe reliée à l'appareil et le fait que l'hélicoptère se trouvait dans la zone critique du graphique hauteur-vitesse se sont combinés pour accroître la force de l'impact et la gravité des blessures.

1. L'hélicoptère était exploité à une masse supérieure à la masse maximale recommandée pour le vol stationnaire hors effet de sol, et à l'intérieur des paramètres de vitesse et de hauteur que le graphique H-V du manuel de vol de l'aéronef recommande d'éviter.

- insister sur l'importance de bien comprendre et d'utiliser les graphiques de performances des aéronefs, surtout ceux sur le vol stationnaire hors effet de sol et les graphiques H-V;
- inclure des questions plus précises concernant les graphiques de performances dans les examens écrits sur le type d'aéronef;
- préparer un cours interne sur la prise de décisions des pilotes comprenant des exemples propres à la compagnie.
